RAPPORT D'EXPERTISE RETROVALEUR

Référence BCA : 23611172

Immatriculation : 1593TF16

Modèle : TYPE E 4.2L coupé

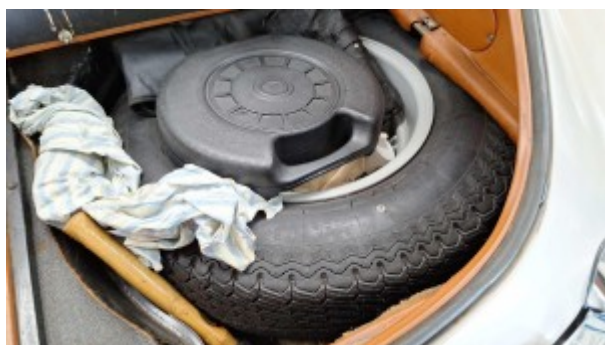
Type d'équipement	Roue de secours
Etat équipement	Jamais utilisé

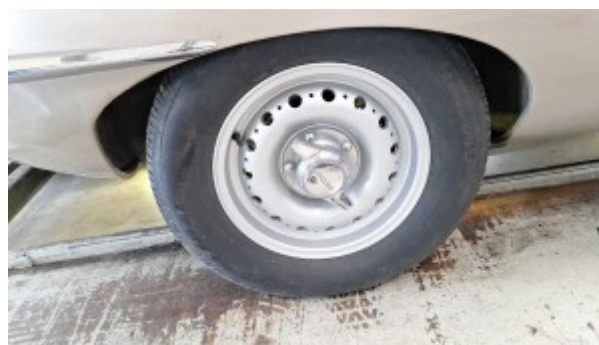
Roue ARD

Ensemble des roues en bon état.

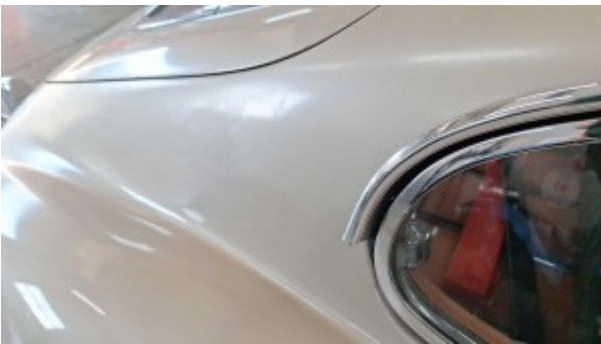
Peinture : De couleur beige MV réfection ancienne d'aspect terne.

Défaut de peinture aile ARD

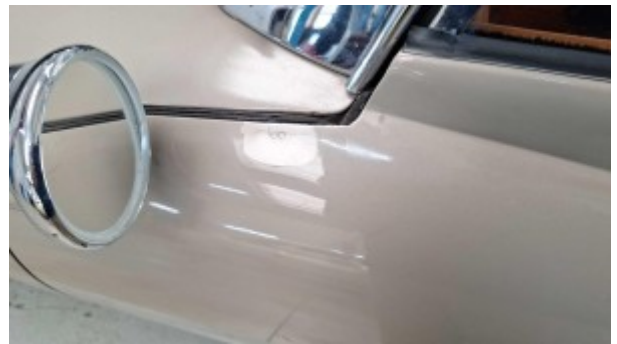
Défaut de peinture porte AVG

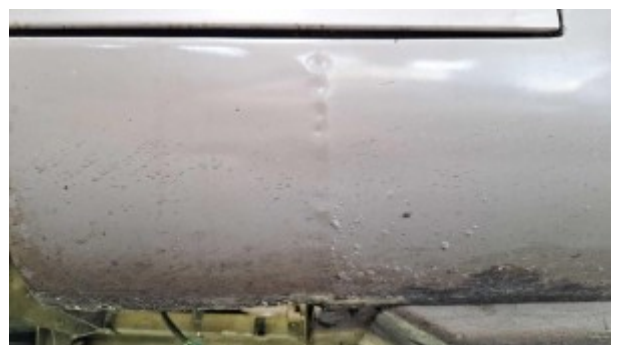
Corrosion : Présence de cloques de corrosion sur la jupe arrière et bas de caisse avant gauche

Cloques de corrosion bas de caisse

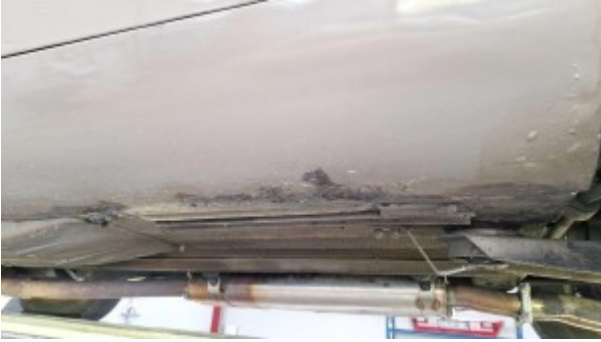
Corrosion bas de caisse

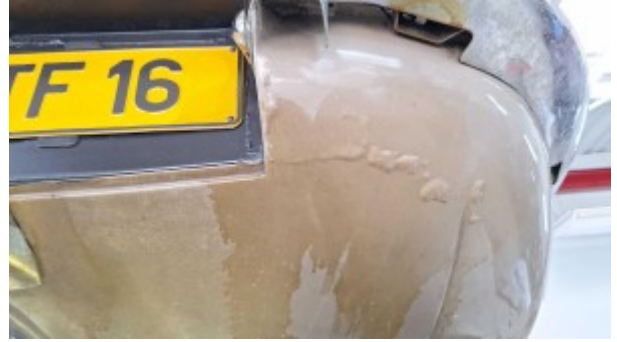
Observations générales : Ensemble de la carrosserie en bon état avec une peinture terne et des cloques de corrosion au niveau de la jupe arrière.

Corrosion jupe arrière

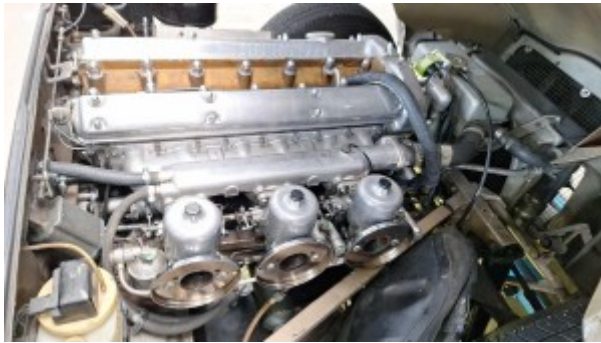
Moteur : Le numéro de moteur gravé sur le bloc au niveau du filtre à huile correspond à celui mentionné sur la culasse et la plaque constructeur.
